# 令和4年度「歩く会」で取り上げた危険箇所（抜粋）

「歩く会」では毎年危険箇所を確認し、改善要望を提出しています。  
小坂小学校の通学路は事故が多発するエリアでありながら、県道や整備が難しい細い道も多く、ハード面での改善が思うように進みません。  
ご家庭でも危険箇所の歩き方を話し合い、お子さんの安全を守りましょう。

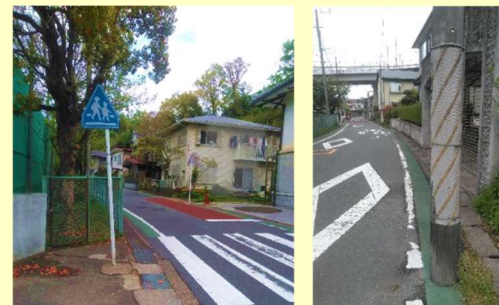
**抜け道でスピードを出す車が多い。見通しが悪いため学校フェンスに激突する事故発生！**

- ① 正門前は一番児童が集まるところ。横断歩道付近の速度抑制・児童の歩行場所確保のための歩道張り出し狭窄を整備するなど、交通量を抑制できる対応策が必要。
- ② 部分的にでもガードレールまたはポールを設置し、車との接触から児童を守る安全ゾーンが欲しい。
- ③ 歩道をふさぐ標識・電柱の移設。
- ④ 薄くなった白線の塗りなおし。
- ⑤ 学校敷地を歩道として活用。

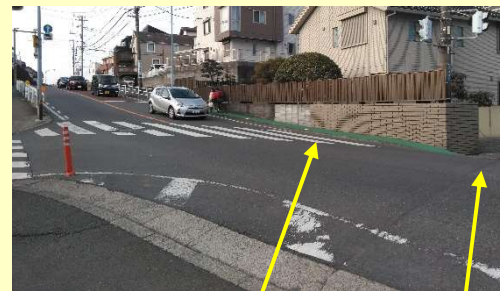
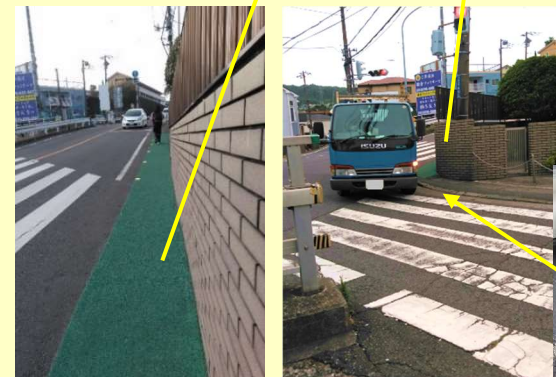
グリーンベルトに段差があり足を踏み外す危険

**大型車両も通る坂道でスピードを出す車が多い。歩道にガードがなく危険！重大事故も発生！**

- ① 県道21号線常楽寺交差点からの坂の頂上あたりでドライバーへ注意を促す看板（左折時歩行者に注意！等）を設置するなど危険箇所を認識させる工夫。
- ② めぬま寿司側にカーブミラーを設置するなど、歩行者の有無が確認出来るようにし、慎重に通過させる工夫。
- ③ 巻き込み事故の防止及び減速させる工夫（ガードパイプ、車止め、縁石、ハンプ、視覚的狭窄塗装、速度超過取り締まりなど）
- ④ 用水路の上部をふさぎ道路化する等、幅員拡張などによる根本的な道路の改善。
- ⑤ やとのまえばしの拡張などによる歩道の確保

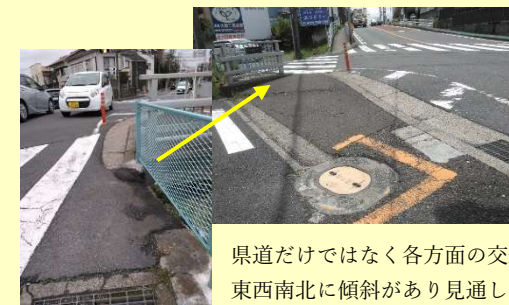
県道だけではなく各方面の交通量が多い  
東西南北に傾斜があり見通しが悪く段差もあり歩きにくい

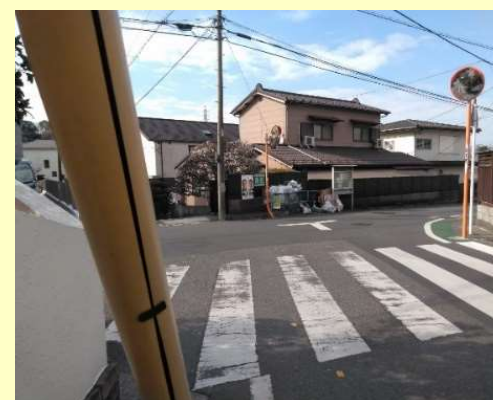
**抜け道なのでスピードを出す車が多い。見通しが悪い。角は巻き込みの危険が多く接触事故の危険が高い！**

地支線が横断歩道に近く危ない場所にある

- ① スピードを抑制させ、曲がる際に横断者をドライバーに認識させる時間的効果のある狭窄の設置、ラバーポールを立てるなど、歩行者の安全帯の確保。
- ② 路面標示の塗りなおし。
- ③ 側溝の蓋を危険のないよう整備する。

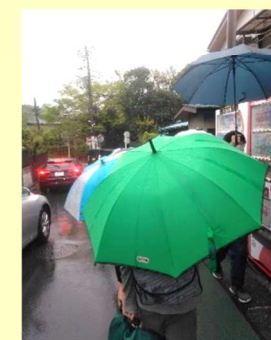
雨の日は傘もあり危険

- ① 巻き込みリスクを低減させる工夫（ガード、車止め、縁石など）
- ② 路面標示(徐行・停止線など)を明瞭にし、危険箇所であることをドライバーが強く認識できる対策をする。
- ③ 永島酒店脇で取締まりを随時していただいているが、魚屋方面側でも取締まりをしていただくことで違反や事故を未然に防いでいただきたい。
- ④ 多門院方面の横断歩道と一時停止線の新設により速度抑制と徐行運転での安全確保。

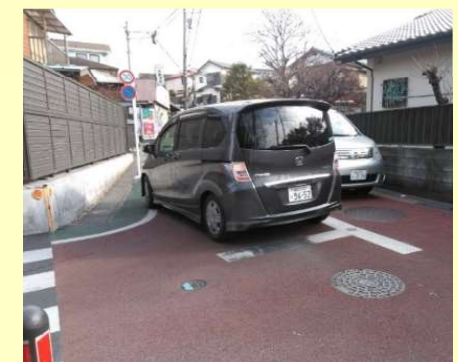
車両のすれ違いが難しい
